| <b>Qarayev A.N., Eminov Y.M., Hüseynov B.M., Qarayev Ş.Ə.</b><br><i>Mərkəzi, mərkəzdən xaric sıxılmada və üfüqi yük təsirindən boşluqlu divar konstruksiyalarının işinin tədqiqi.....</i> | <b>2</b> |
| <b>Rzayev R., Oxotnikov V., Əliyev V., İskəndərova A., Qarayeva N.</b><br><i>İsrafil ağa hamam binasının konstruktiv xüsusiyyətlərinin tədqiqi və onun bərpasına aid tövsiyələr.....</i> | <b>28</b> |

**MƏRKƏZİ, MƏRKƏZDƏNXARİC SİXILMADA VƏ ÜFÜQİ YÜK TƏSİRİNDƏN  
BOŞLUQLU DİVAR KONSTRUKSIYALARININ İŞİNİN TƏDQIQI**

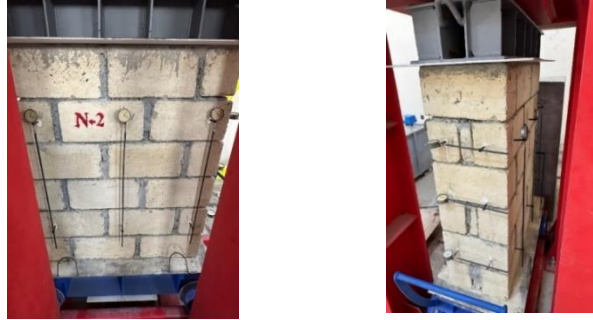
**Şəkil 2.** Sərt rabitəli boşluqlu divar nümunələrinin sınaqları  
a) mərkəzi sıxılma b) mərkəzdən xaric sıxılma

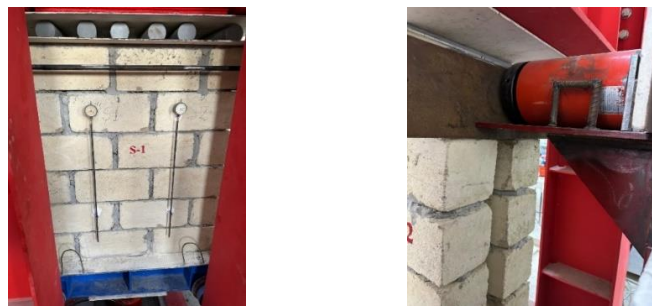
**Şəkil 3.** Üfüqi yükün təsirinə sınaqlar.

Sərt və çevik rabitəli boşluqlu divar nümunələrinin üfüqi yükün təsirinə sınağı şaquli yük verməklə aparılmışdır. Mərkəzi sıxılmada alınmış nəticələr əsasında şaquli yükün qiyməti sabit olaraq 60 t qəbul edilmişdir. Sınaq nümunələrinə üfüqi yükün təsiri 100 t-luq Hi-Force hidravlik domkratı vasitəsi ilə həyata keçirilmişdir. Üfüqi yük boşluqlu divar nümunələrinin üst hörgü sırsına ötürülmüşdür. Sınağa başlanmadan əvvəl hörgü daşlarının birgə işləməsi üçün həmin üst cərgə polad lövhə və dartqılarla köynəyə alınmışdır. Üfüqi yük tətbiq olunan hissədə sınaq stendi ilə sınaq nümunəsi arasında uzunluğu 40,0 sm, diametri 8,0 sm olan polad diyircəklər yerləşdirilmişdir. Boşluqlu divar nümunələrinə üfüqi yükün təsiri mərhələlərlə verilmişdir. Hər mərhələdə üfüqi yükün qiyməti 3,1 t təşkil etmişdir. Üfüqi istiqamətdə yerdəyişmələr 6ПАО markalı proqibomerlərlə ölçülmüşdür. Bununla yanaşı 60 t verilən şaquli yükdən sınaq nümunələrinin boyuna deformasiyaları təyin edilmişdir. Sınaqların aparılması üçün avadanlıq və cihazlar şəkil 3-də göstərilmişdir.

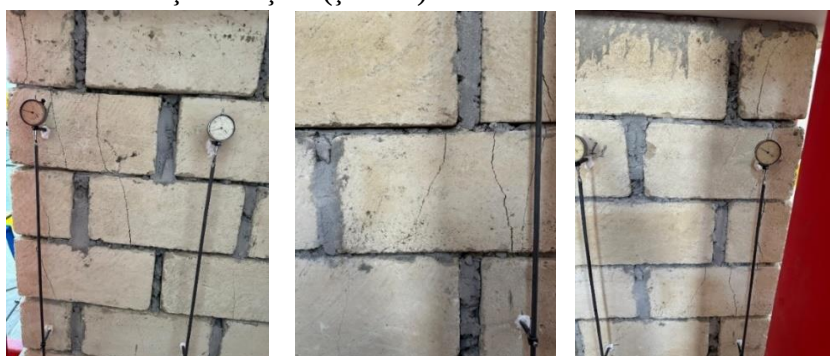
Şəkil 4. Mərkəzi sıxılmada sərt rəbitəli boşluqlu divar nümunələrində çat və zədələr.

Sərt rəbitəli boşluqlu divar konstruksiyalarının mərkəzi sıxılmada özünü aparma tərzini şərti olaraq iki mərhələyə bölmək lazımdır. Birinci mərhələ ilk öncə sərt rəbitələrdə eninə çatların yaranması ilə divarın xarici və daxili qatları arasında əlaqənin itirilməsi ilə bağlı olan mərhələdir. Bu mərhələdə şaquli dağıdıcı yükün  $0,56 \div 0,67 N_d$  qiymətlərində, boşluqlu divar nümunələrinin xarici və daxili layları arasında “kubik” daşlarından verilmiş eninə sərt rəbitələrdə səsle müşayiyyət olunan şaquli çatlar yaranmışdır (şəkil 5). Çatın açılma eni  $0,7 - 0,8$  mm təşkil etmişdir. İkinci mərhələdə yükün artması ilə hörgü qalarında hündürlük boyu çatlar yaranmağa başlamışdır. Yükün  $0,7 - 0,8 N_d$  qiymətlərində çatın açılma eni  $1,0 - 2,0$  mm-ə çatmışdır. Onu da qeyd etmək lazımdır ki, yükün bu qiymətlərində eninə sərtlik daşlarında çatların açılma eni  $2,0$  mm-ə qədər böyümüşdür. Sərt rəbitəli divar nümunələrinin dağılması üst sıra daşlarının əzilməsi ilə baş vermişdir (şəkil 4).

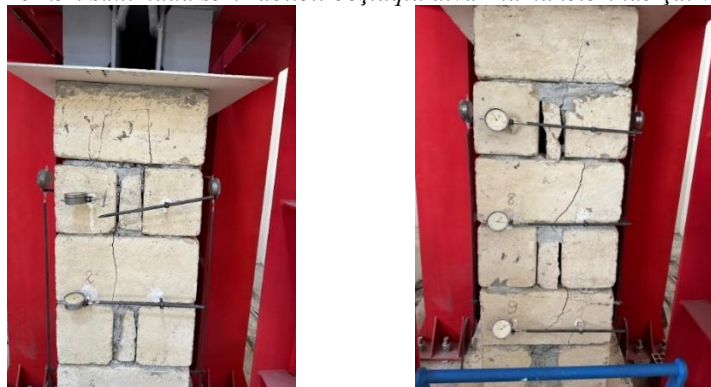
Şəkil 5. Sərt rəbitəli boşluqlu divar nümunələrinin sərt rəbitələrində çatlar

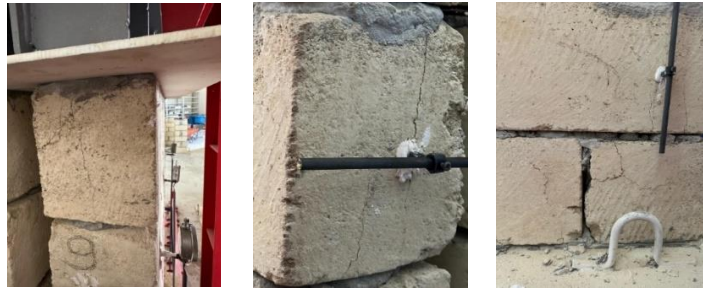
**Şəkil 6.** Çevik rabitəli boşluqlu divar nümunələrinin mərkəzi sıxılmada dağılması

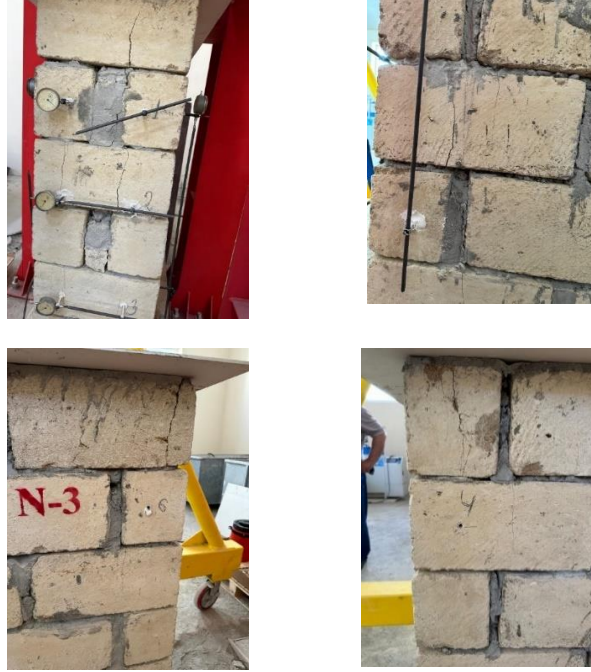
**Şəkil 8.** Mərkəzdən xaric sıxılma zamanı sərt rabitəli nümunələrdə zədə və çatlar.

Sərt rabitəli boşluqlu divar nümunələrin mərkəzdənxcaric sıxılmaya eksentristetin  $e_1 = 6$  sm qimətində aparılan sınağı zamanı ilk çatlar  $0,6N_d$  qiymətlərində rabitə daşlarında əmələ gəlmişdir. Çatların açılma eni 0,3- 0,6 mm təşkil etmişdir. Yükün artması ilə sərtlik rabitələrində çatların açılma eninin böyüməsi və daha çox sıxılan divar laylarının hündürlüyü boyu hörgü daşlarında çatların yaranması ilə müşayiyyət olunmuşdur. Şaquli yükün qiyməti artdıqca divarın laylarında və sərt rabitələrdə çatlar inkişaf etmişdir. Sərt rabitələrdə çatın açılma eni 1,5 mm, daha çox sıxılan qatda isə 0,5 mm-ə qədər artmışdır. Yükün  $N_d = 155$  t qiymətində nümunələr hörgü sırasının üst cərgəsindəki daşların dağılması ilə yükdaşıma qabiliyyətini itirmişdir.

Eksentristetin  $e_2 = 10$  sm qiymətində mərkəzdənxcaric sıxılma zamanı aparılan sınağı zamanı ilk çatlar  $0,8N_d$  qiymətlərində rabitə daşları ilə yanaşı daha çox sıxılan divar qatında əmələ gəlmişdir. Çatların açılma eni 0,4- 0,8 mm təşkil etmişdir. Yükün artması ilə sərtlik rabitələrində çatların açılma eni eksentristetin  $e_1 = 6$  sm qimətində alınan nəticələrə uyğun inkişaf etmişdir. Yükün  $N_d = 110$  t qiymətində nümunələr hörgü sırasının üst cərgəsindəki daşların dağılması ilə yükdaşıma qabiliyyətini itirmişdir.

Sərt rabitəli boşluqlu divar nümunələrdə mərkəzdənxcaric sıxılma zamanı yaranmış zədə və çatlar şəkil 8-də verilmişdir.

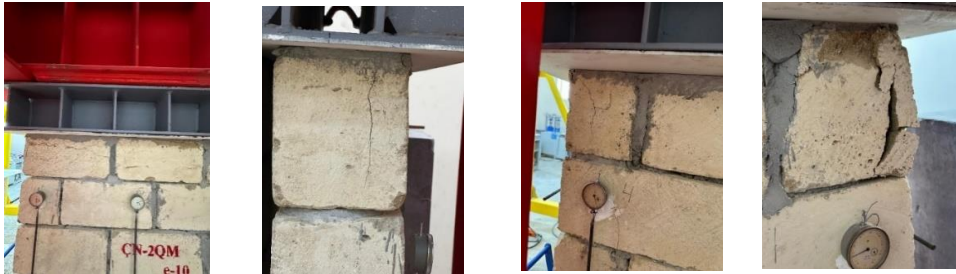
**Şəkil 9.** Mərkəzdən xaric sıxılma zamanı çevik rabitəli boşluqlu divar nümunələrində zədə və çatlar.

Eksentristetin  $e_2=10$  sm qiymətində mərkəzdən xaric sıxılma zamanı aparılan sınaq zamanı yükün 0,52-0,6 $N_d$  qiymətlərində daha çox sıxılan divar qatının hörgü daşında açılma eni 0,05 mm-ə çatan çat əmələ gəlmişdir.  $N = 87$  t qiymətindən başlayaraq yükün artması ilə hörgünün yuxarı cərgəsində yerləşən daşlarda çatlar yaranmışdır. Yükün  $N_d = 140$  t qiymətində nümunələr hörgü sırasının üst cərgəsindəki daşların dağılması ilə yükdaşıma qabiliyyətini itirmişdir.

Çevik rabitəli boşluqlu divar nümunələrin mərkəzdən xaric sıxılmada yaranan zədə və çatlar şəkil 9-də göstərilmişdir.

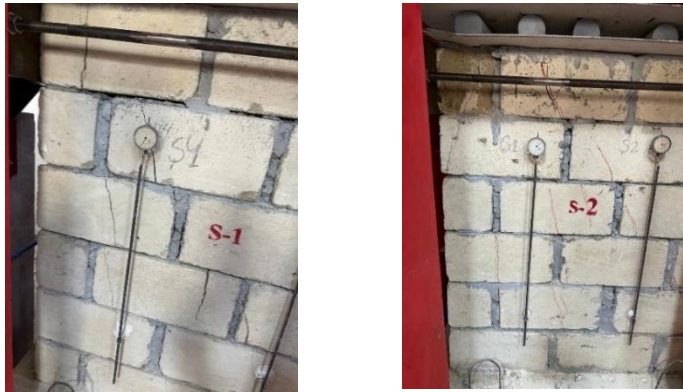
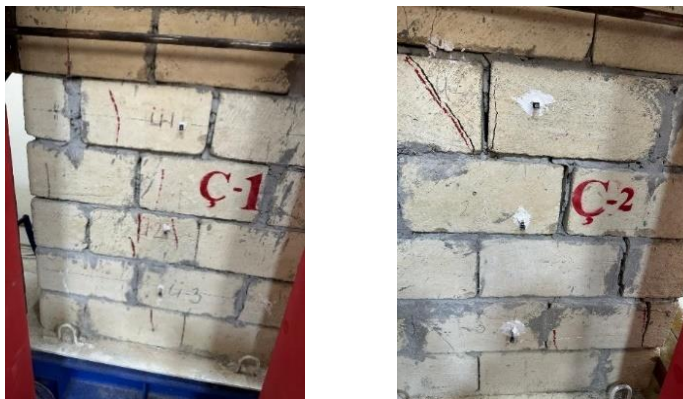
**Şəkil 10.** Sərt (a) və çəvik (b) rabitəli boşluqlu divar nümunələrində üfüqi yükün təsirindən yaranan zədə və çatlar

Sərt rabitəli nümunələrin üfüqi yükün təsirinə sınağında ilk çatlar yükün  $F_{\bar{u}}=15t$  qiymətində hörgünün üst cərgəsinin üfüqi yükün təsiri ötrülən birinci daşında yaranmışdır. Üfüqi yükün qiyməti artdıqca hörgü daşlarında maili çatlar yaranmış və inkişaf etməyə başlamışdır. Çatların yarandığı mərhələdə açılma eni 0,05 – 0,8 mm olmuş və müvəqqəti müqavimətin pik qiymətində ( $F_{\bar{u}} = 31 t$ ) 1,5 mm-ə qədər artmışdır. Sərt rabitə daşlarında açılma eni 0,5 mm-ə çatan çatlar yaranmışdır. Onuda qeyd etmək lazımdır ki, sınaq nümunələrinin üfüqi yükün  $F_{\bar{u}} = 31 t$  qiymətindən sonra müqavimətini itirmişdir. Bu mərhələdən sonra yükün verilməsinə baxmayaraq qüvvə artmamış, lakin yerdəyişmə deformasiyalarının qiyməti böyüməyə davam etmişdir.

Çatlar hörgü daşları üzrə getmişdir. Üfüqi yükün ötürüldüyü üst cərgənin birinci daşı dağılmaya məruz qalmışdır. Sınaqlar dayandırılmışdır. Sərt rabitəli boşluqlu divar nümunələrinin üfüqi yükün təsirindən yaranan zədə və çatlar şəkil 10-da verilmişdir.

Çevik rabitəli boşluqlu divar nümunələrinin üfüqi yükün təsirinə sınağı zamanı ilk çatlar üfüqi yükün  $F_{\bar{u}} = 12 t$  qiymətində hörgünün üst cərgəsinin üfüqi yükün təsiri ötrülən birinci

daşında yaranmışdır. Üfüqi yükün qiyməti artdıqca hörgü daşlarında maili çatlar yaranmış və inkişaf etməyə başlamışdır. Çatların yarandığı mərhələdə açılma eni 0,05 – 0,1 mm olmuş,  $F_{\bar{u}} = 18$  t-da 0,5 mm-ə və üfüqi yükün pik qiymətində ( $F_{\bar{u}} = 24$  t) 1,0 mm-ə qədər artmışdır. Onu da qeyd etmək lazımdır ki, üfüqi yükün  $F_{\bar{u}} = 24,8$  t qiymətindən sonra sınaq nümunələri müqavimətini itirmiş və üfüqi yerdəyişmə deformasiyaları böyüyərək dağılmışdır (şəkil10). Çatlar sərt rabitəli nümunələrdə olduğu kimi hörgü daşları üzrə deyil, hörgü tikişləri üzrə getmişdir. Üfüqi yükün ötürüldüyü üst cərgənin birinci daşı dağılmaya məruz qalmışdır.

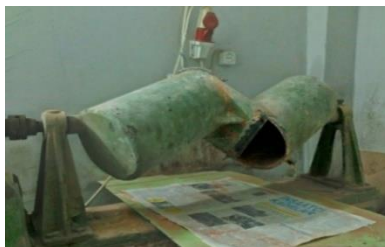
*Şəkil 1. Laboratoriya dəyirmanı*

Tədqiqatlar zamanı şüşə laboratoriya dəyirmanında 50 mikron narınlığa qədər üyüdülmüşdür (şəkil 1).

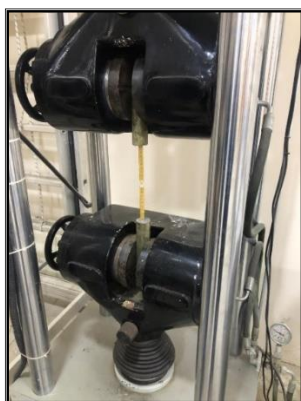
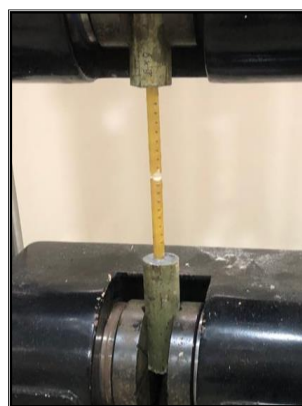
**Şəkil 2.** *Lifli kompozit millərin dartılmaya sınağı.*

Kompozit armaturların sınaqları zamanı orta kvadratik sapma şüşəlifli kompozit millər üçün 0,092 GPa və nəticələrin variasiyası 7,87 %, bazaltlifli kompozit millər üçün müvafiq olaraq 0,0538 GPa və 4,85% olmuşdur. Bu parametrlər sınaq nəticələrinin etibarlı olduğunu və kompozit millərin kifayət qədər eynicinciliyini təsdiq edir. Eyni zamanda qeyd etmək lazımdır ki, sınaq nəticələri DÜİST-in tələblərinə uyğun olmaqla dartılmada müqavimət həddi armatur milləri üçün şamil olunan minimal göstəricilərdən yüksəkdir.

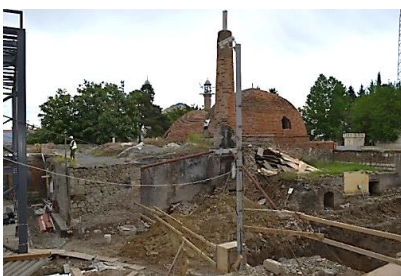
**Şək. 1.** Hamam binasının bərpadan əvvəl ümumi görünüşü

Uzunmüddətli istismar (120 ildən artıq) nəticəsində hamam binasının yükdaşıyan konstruksiyalarında çatlar, aşınmalar, deformasiyalar yaranmışdır. Binada təmir bərpa işlərinin aparılması planlaşdırılmışdır (şəkil 1, 2)

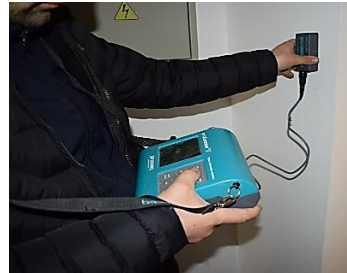
**Şəkil 4.** Dəmir-beton elementlərin beton mühafizə qatının qalınlığının və armatur millərinin diametrinin təyini

- yükdaşıyan dəmir-beton konstruksiyaların betonunun sıxılmada möhkəmliyi konstruksiya dağıdılmadan “Şmidt-Hammer” sklerometri vasitəsilə təyin edilmişdir (şəkil 3);
- dəmir-beton konstruksiyalarda beton mühafizə qatının qalınlığı və armatur millərinin diametri Profimetr cihazı vasitəsilə təyin edilmişdir (şəkil 4);
- kərpic hörgü konstruksiyasının möhkəmliyi mövcud hörgüdən çıxarılmış kərpic, məhlul nümunələrinin laboratoriya sınaqları və ekspress üsul vasitəsilə təyin olunmuşdur (şəkil 5);
- divarlarda, günbəzlərdə və tüstü borusunda mövcud çatların eni MPB-2 mikroskopu və şablon xətkəş vasitəsilə təyin edilmişdir (şəkil 6);
- bünövrə konstruksiyalarının ölçüləri, möhkəmliyi, texniki vəziyyəti binanın daxilində qazılmış şurfdan təyin olunmuşdur (şəkil 7);

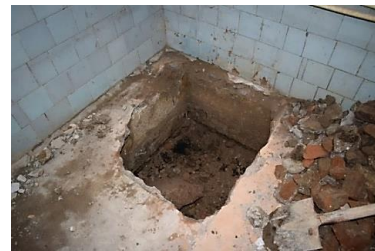
**Şəkil 7.** Binanın daxilində qazılmış şurf

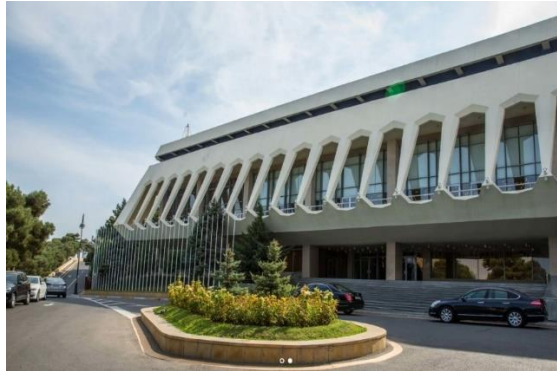
*Şəkil 1. “Gülüstan” sarayının əsas girişi.*

“Gülüstan” sarayında foye olan hissənin altında zirzəmi mərtəbəsinin hündürlüyü 5.10 m-dir. Burada mühəndisi-texniki avadanlıqlar yerləşdirilir. İstifadə olunan müasir avadanlıqlar zirzəminin hündürlüyünün 1,20 m azaldılmasına imkan verir. Foyeyə girişdəki pillələrin sayı da 15-dən artıq olduğu nəzərə alınsa foye döşəməsinin 8 pillə hündürlüyündə aşağı düşməsi girişin görkəminə xələl gətirməyəcəkdir (şəkil 1).
